新北市立黃金博物館  
[金水地區石砌駁坎調查紀錄委託計畫]  
成果報告書

執行單位：禾研有限公司  
中華民國 110 年 9 月 30 日

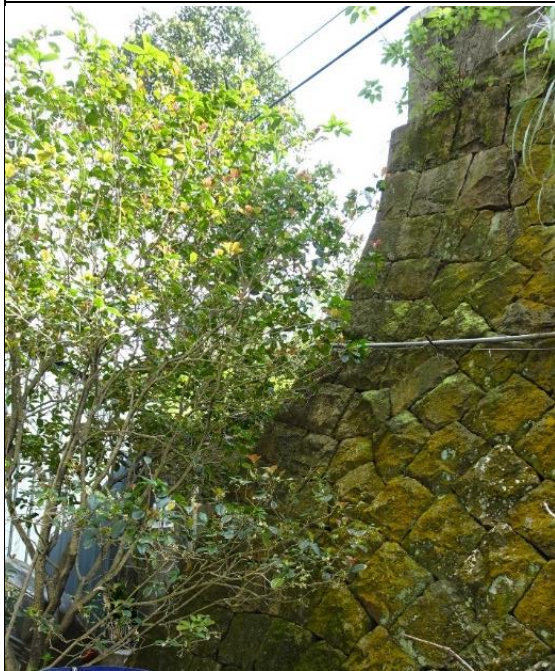
【DH-K01-圖 5】轉角部構造採用長短疊砌，並呈現扇形弧度

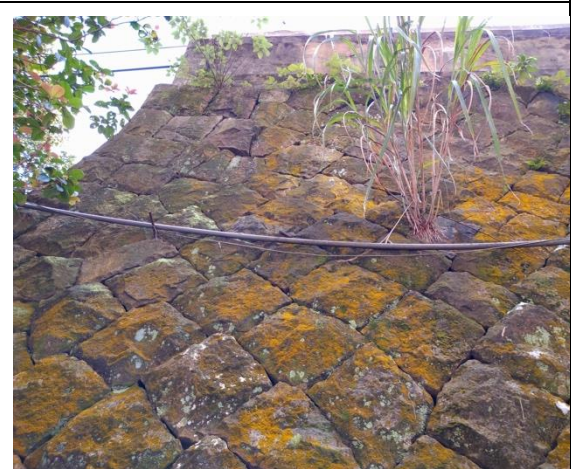
【DH-K01-圖 6】疊石密合度高

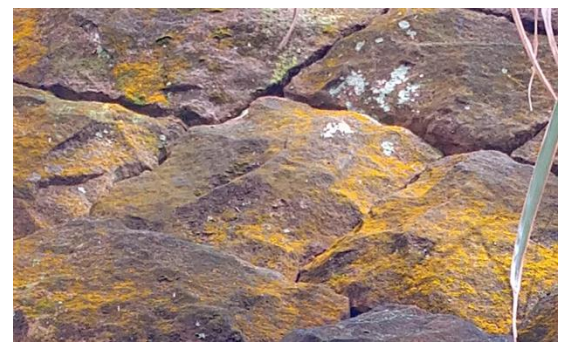
【DH-K01-圖 7】石塊外觀破裂略呈貝殼狀，推測受到輕度矽化作用

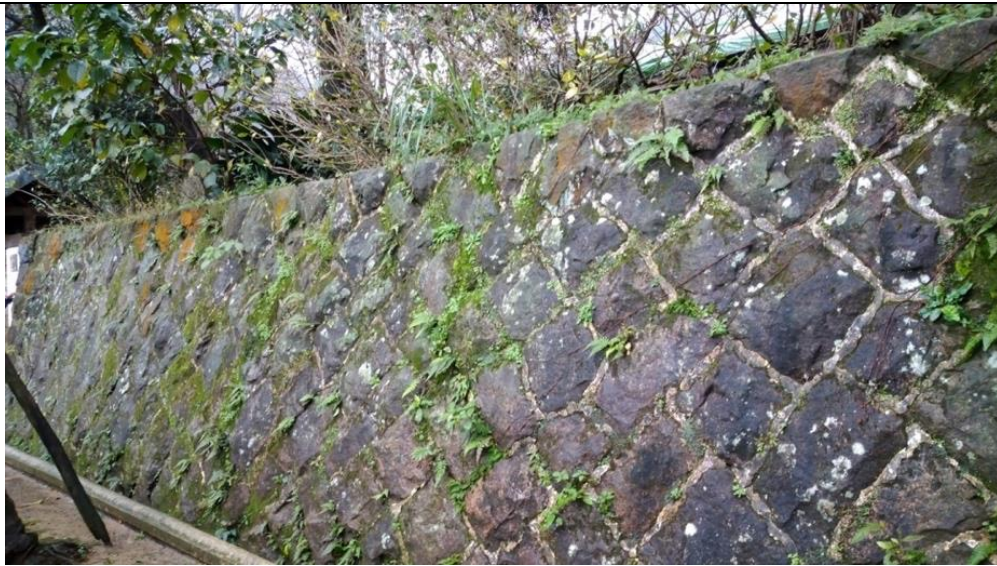
【DH-K02-圖 1】金瓜石太子賓館外牆駁坎局部縫隙已使用水泥砂漿填補

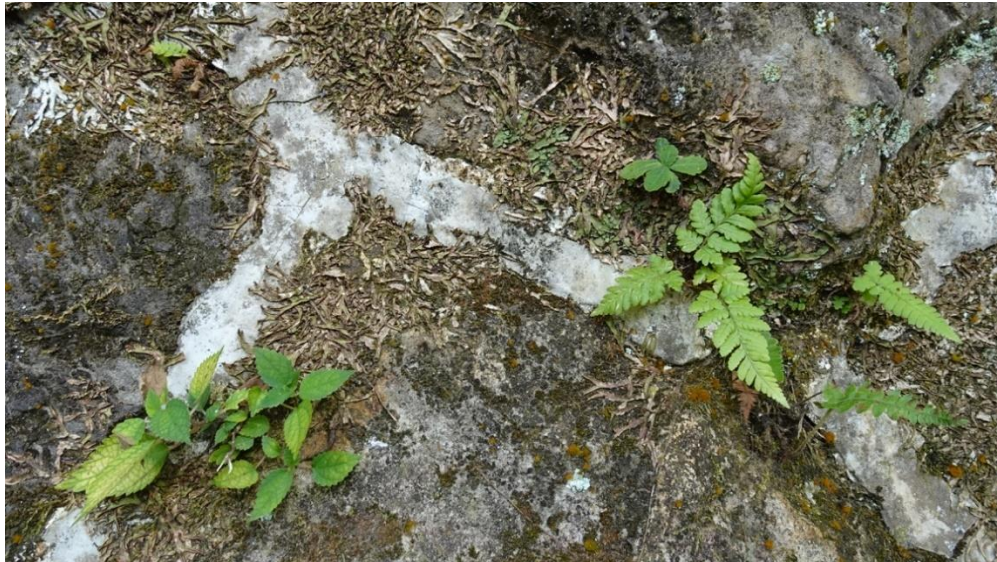
【DH-K02-圖 2】金瓜石太子賓館外牆駁坎使用水泥砂漿填補之近照

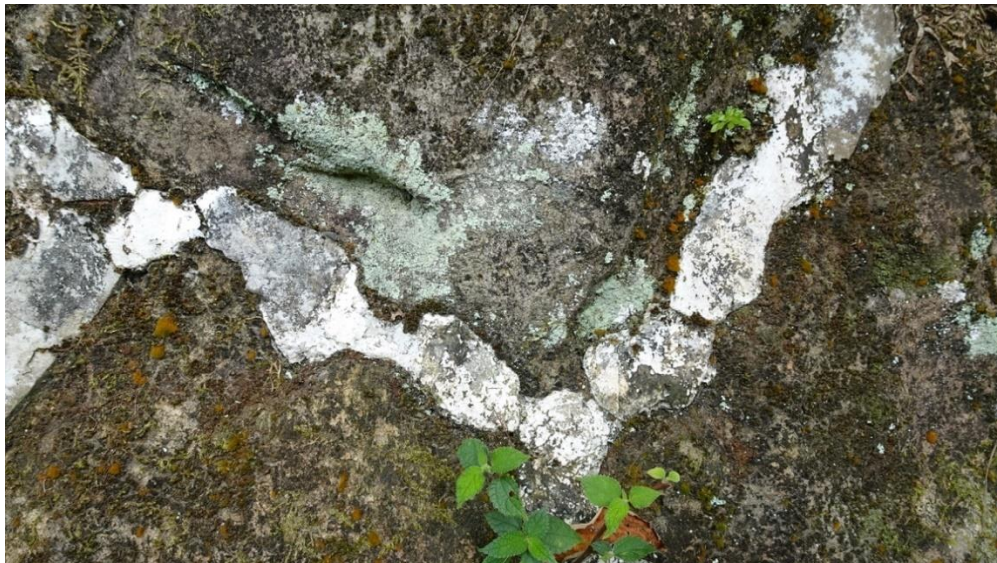
【DH-K02-圖 3】金瓜石太子賓館外牆駁坎使用水泥砂漿填補之近照

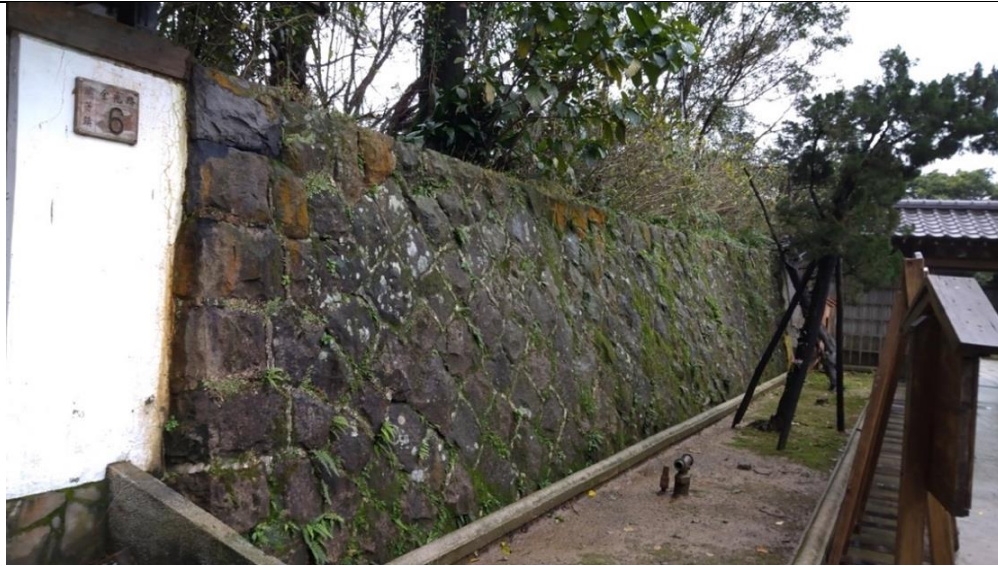
【DH-K02-圖 4】金瓜石外牆駁坎轉角長短疊砌工整，天端石修整平切

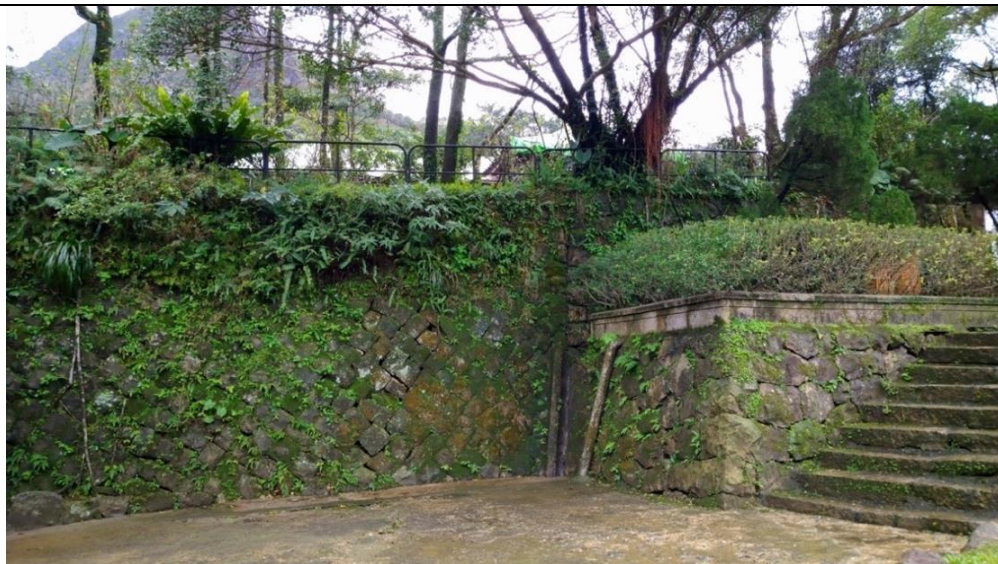
【DH-K02-圖 5】金瓜石太子賓館外牆駁坎覆有茂密植被

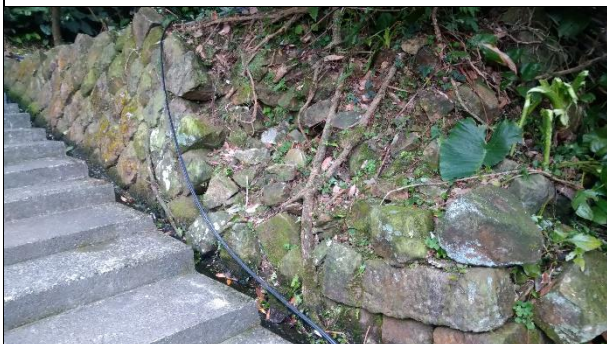
【DH-K03-圖 3】受樹根破壞之駁坎

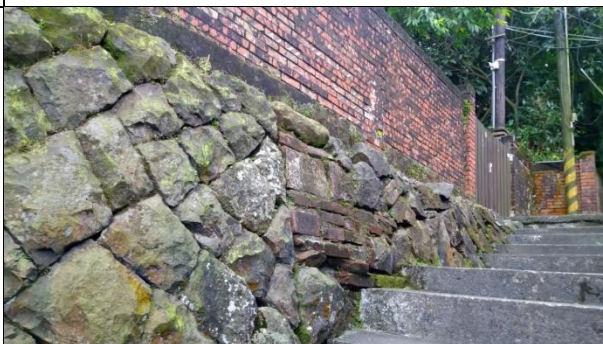
【DH-K03-圖 4】駁坎缺石處以磚塊填補

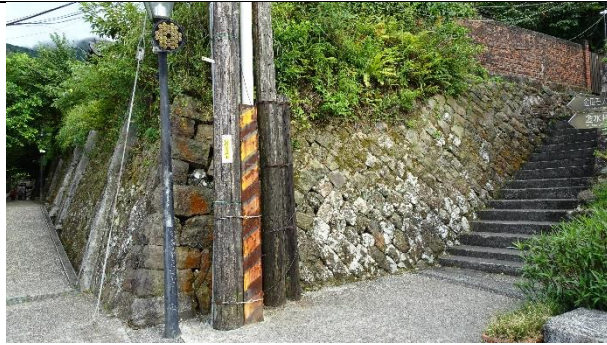
【DH-K04-圖 1】西側轉角有缺石，石材結合面縫隙較大

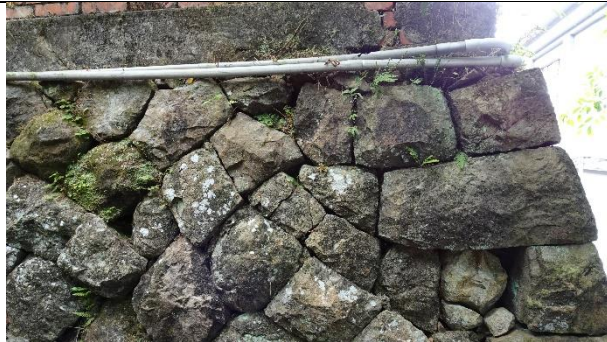
【DH-K04-圖 3】東側轉角有缺石，部分石材有龜裂狀況，石材有鬆動現象

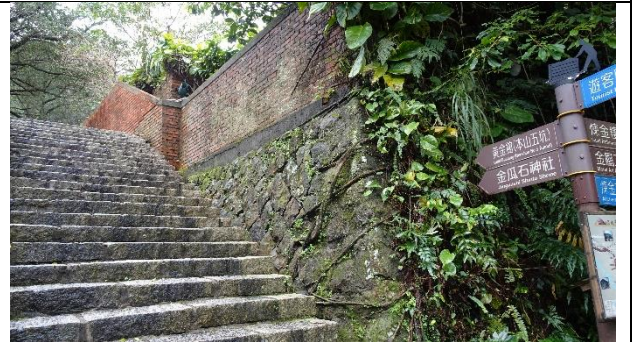
【DH-K04-圖 4】植物根系沿石縫生長攀附

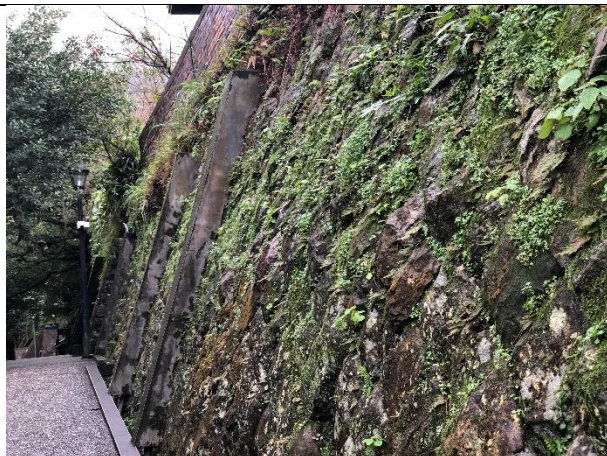
【DH-K04-圖 5】東側駁坎面可見水泥製落水管飾材

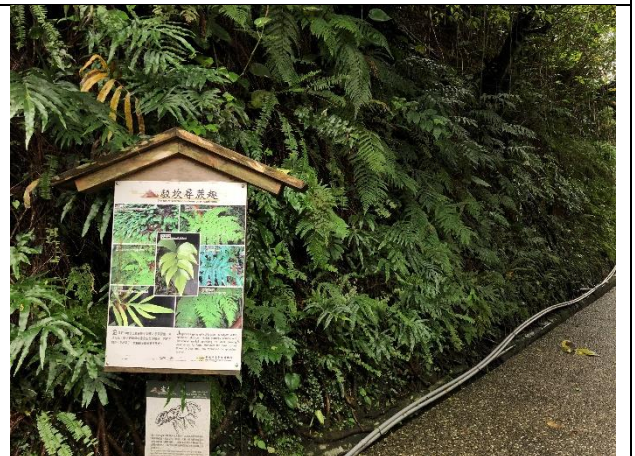
【DH-K04-圖 6】金水茶坊前方的駁坎植被茂密，適合觀察蕨類

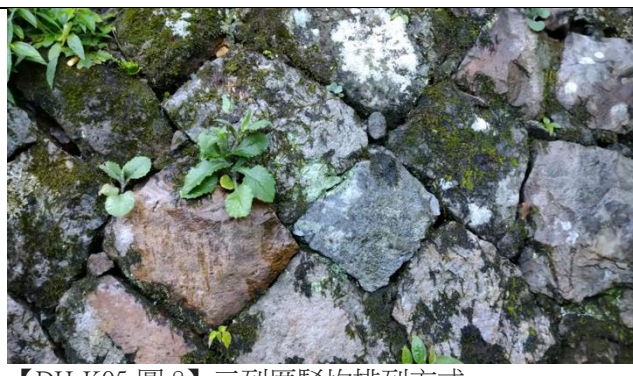
【DH-K05-圖 8】三列厝駁坎排列方式

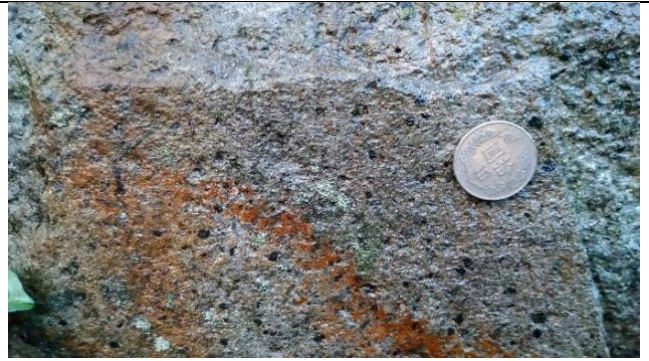
【DH-K05-圖 10】石山里活動中心前方駁坎石材基部顏色及斑晶

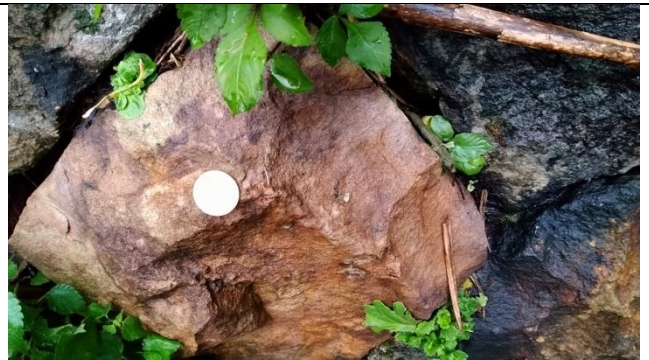
【DH-K05-圖 12】三列厝階梯旁駁坎石材基部顏色

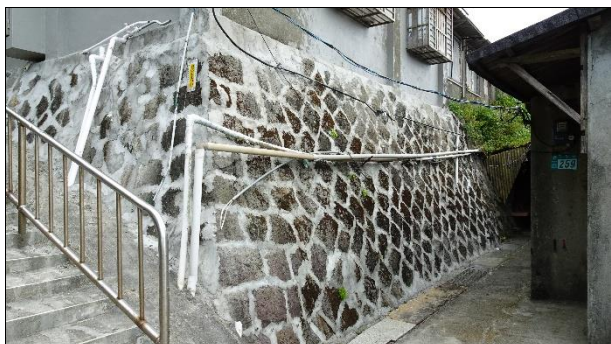
【DH-S01-圖 1】洞頂路 259 號前駁坎縫隙已經填充水泥

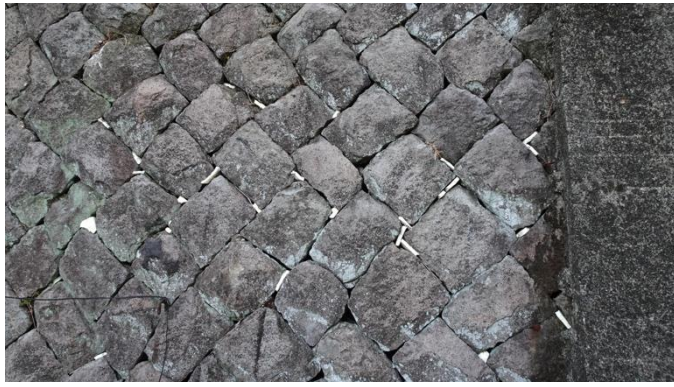
【DH-S01-圖 10】水湳洞職工宿舍 A 區駁坎斜角砌  
及保麗龍填充縫隙

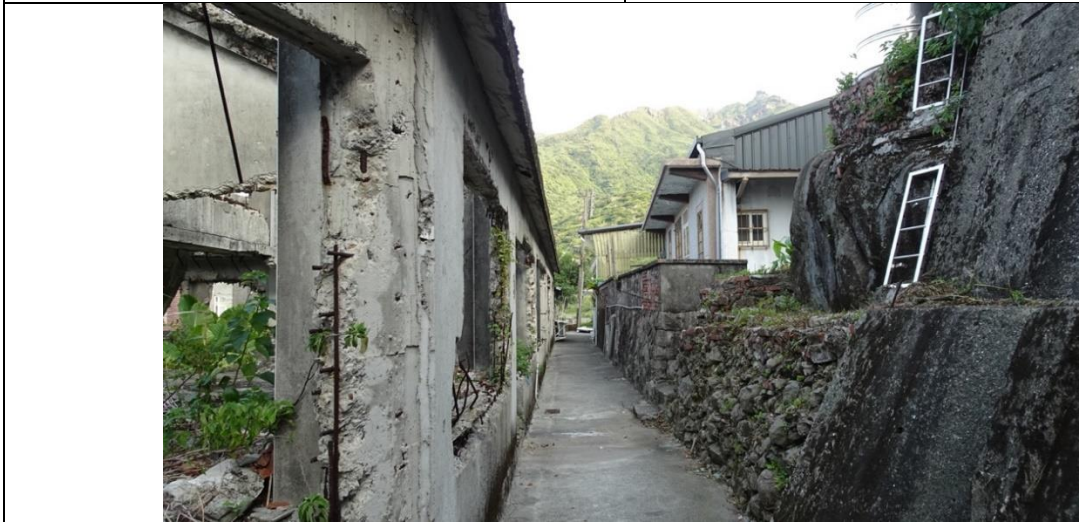
【DH-S02-圖 3】圖左側為五町目最上層 6 戶長屋遺構，右側屋舍（洞頂路 101 巷 7 號）下方駁坎高度約 1.5 公尺，砌法較為凌亂，駁坎上方為磚砌女兒牆，推測為日治後期或戰後整地建構

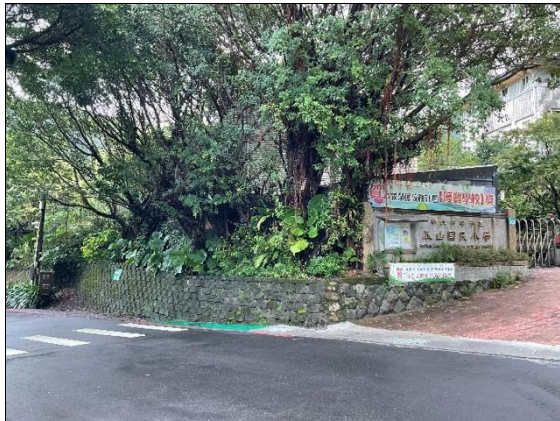
3. 校門左側圍籬原為間知石斜角砌駁坎，從 2009 年 google 街景圖可看到因上方樹根生長擠壓而有部分崩塌，2012 年石砌駁坎狀況與 2009 年相似，但從 2016 年已重建改使用混和碎石子及玻璃的水泥磚。
4. 瓜山國小所在地地層為基隆山安山岩區，周圍鄰近地層為中新世石底層，從校門口保留的駁坎石材觀察，可見黑色斑晶，初步推測為安山岩，關於石材的辨別，建議後續進一步採樣檢測為宜。

【PF-K01-圖 1】校門口左側圍籬現況-改用混碎石玻璃水泥磚

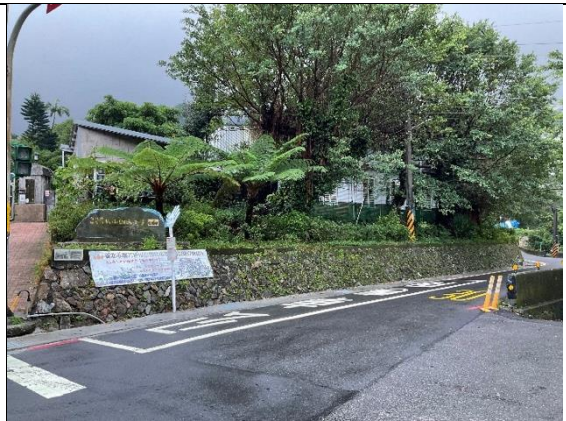
【PF-K01-圖 2】校門口右側圍籬現況-新增濕式砌石牆，樹叢後方可見另一道石砌駁坎

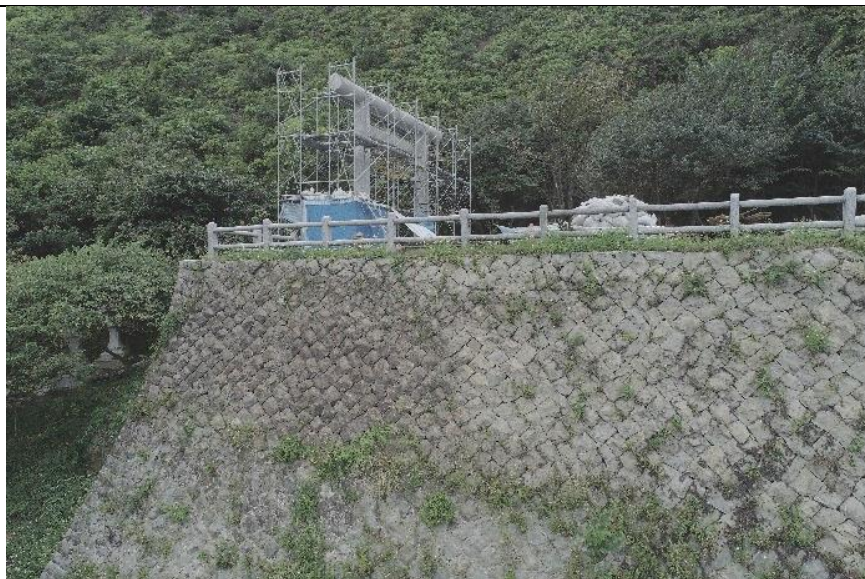
【PF-K02-圖 1】從圖片左下方可明顯看到駁坎下半部塗覆水泥

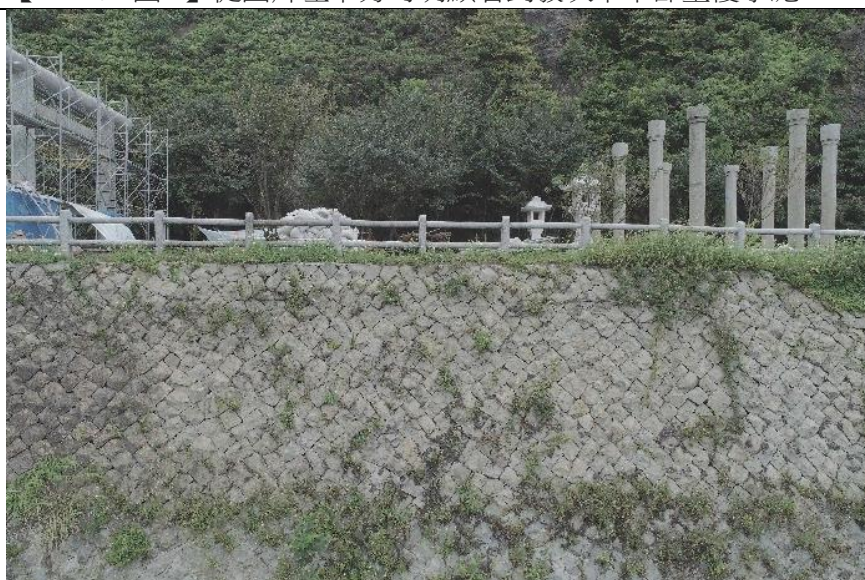
【PF-K02-圖 2】植物根系攀附駁坎表面，右側有部分石材接合面出現縫隙

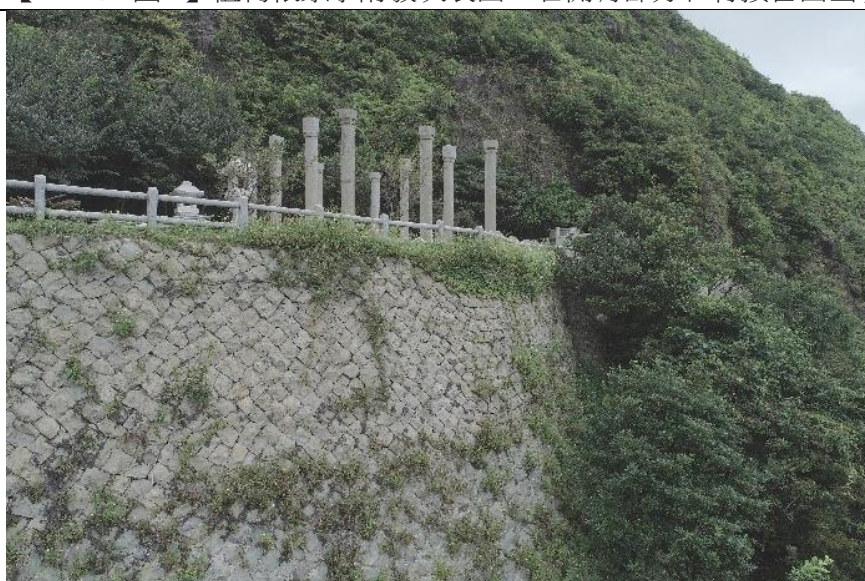
【PF-K02-圖 3】本殿區的駁坎外側林相茂盛

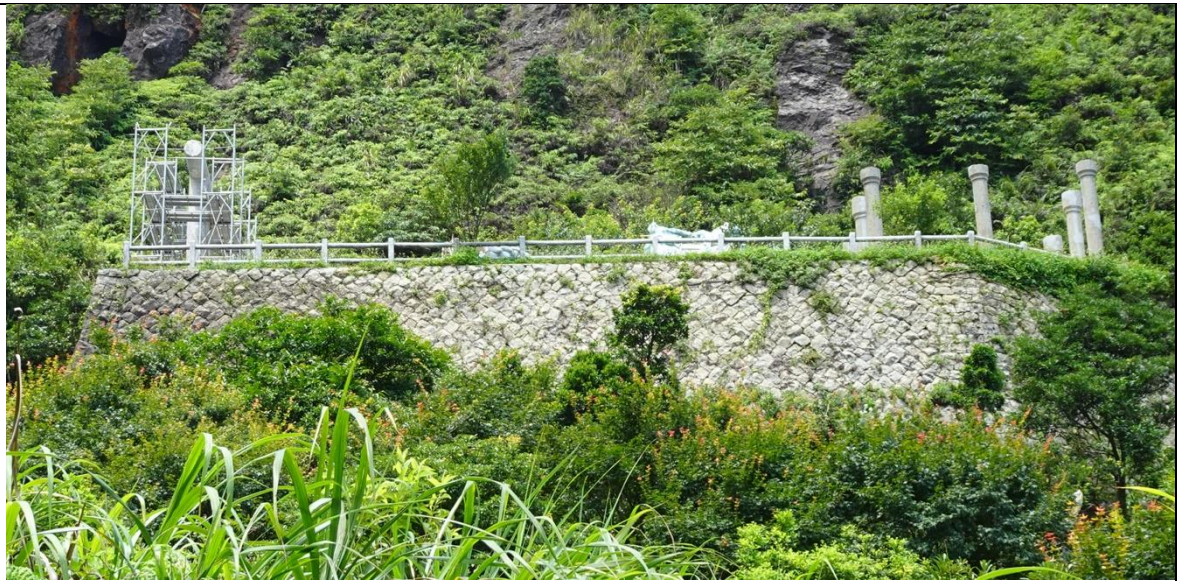
【PF-K02-圖 4】駁坎右側轉角處採用平石砌工法

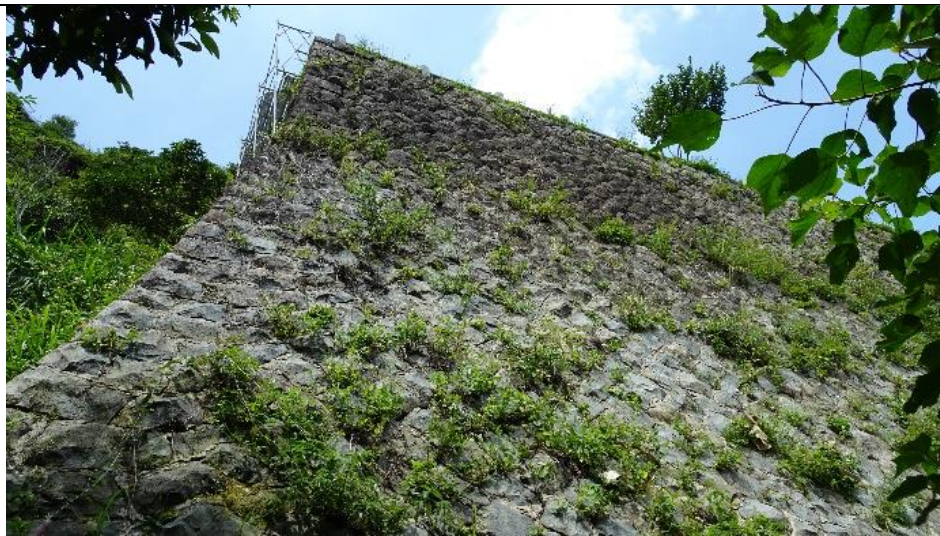
【PF-K02-圖 5】轉角採用長短疊砌並微微朝上彎弧

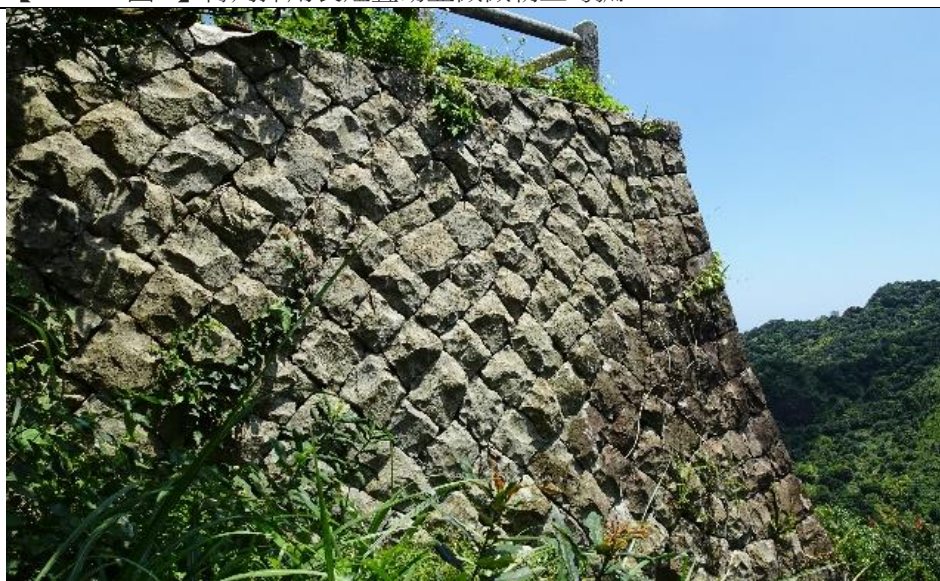
【PF-K02-圖 6】駁坎最上方平台現在設手水泥欄杆

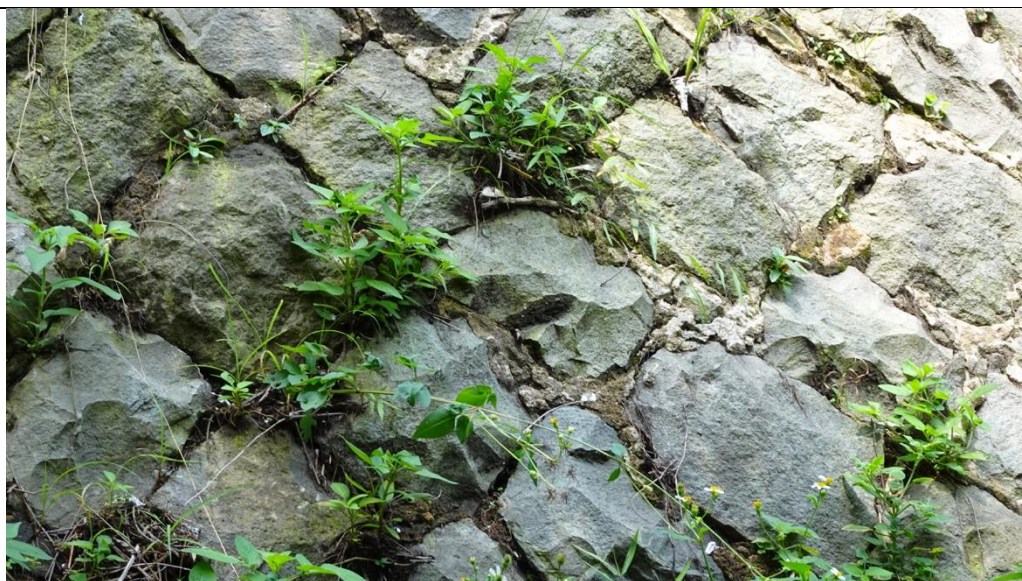
【PF-K02-圖 7】石材表層破口呈扇貝狀，初步推測為換質岩

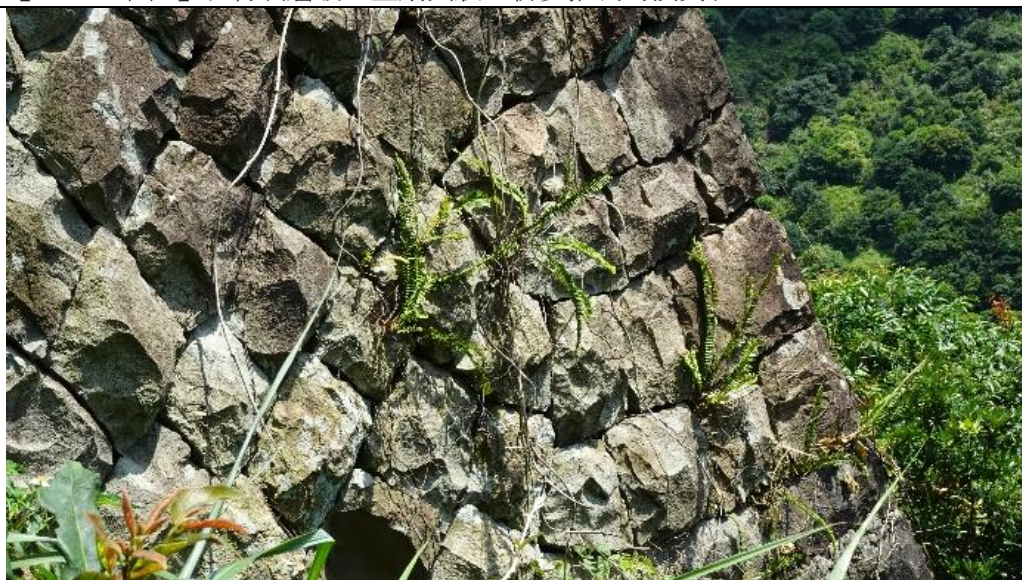
【PF-K02-圖 8】石材表層破口呈扇貝狀，初步推測為換質岩

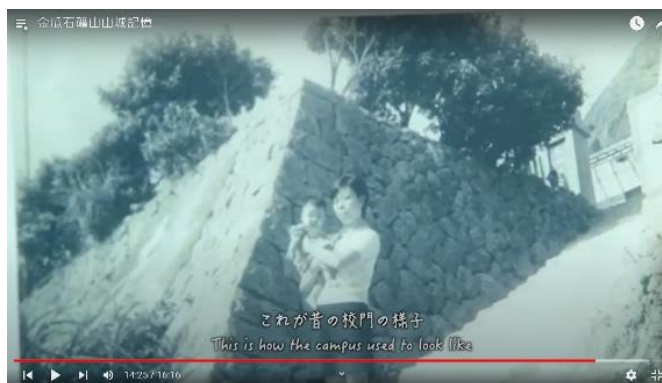
【圖 48】原校門口處石砌駁坎

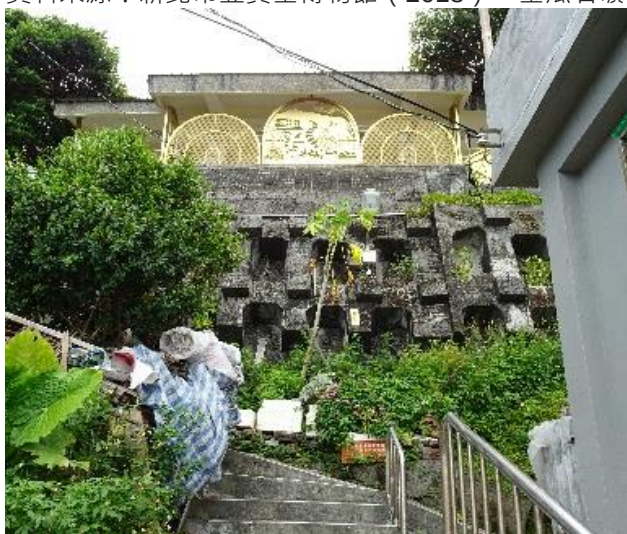
【圖 49】濂洞國小校門口已改建至 101 巷，原校門目前為混凝土擋土牆

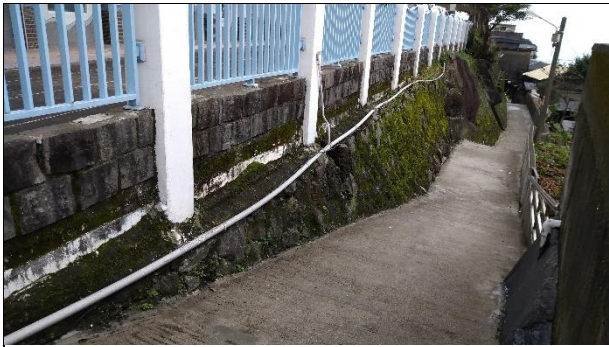
【PF-S01-圖 1】現校門側之濕式砌石駁坎

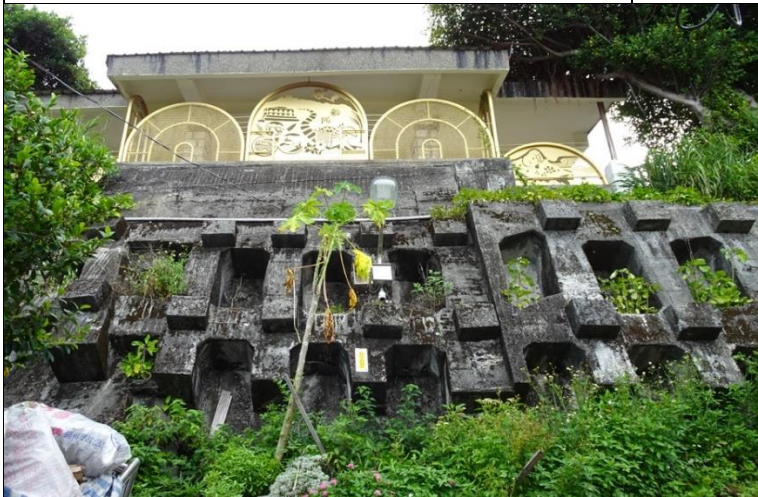
【PF- S01-圖 5】原校門改建為司令台，下方新建擋土牆
