新北市立黃金博物館  
[金水地區石砌駁坎調查紀錄委託計畫]  
成果報告書

執行單位：禾研有限公司  
中華民國 110 年 9 月 30 日

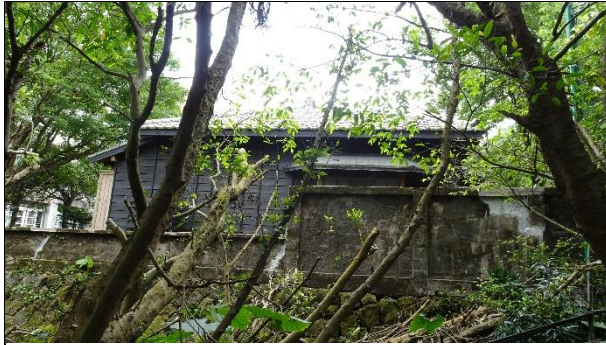
【DH-K01-圖 1】入口左側圍牆沿駁坎上緣興建，駁坎與圍牆接合處有縫隙

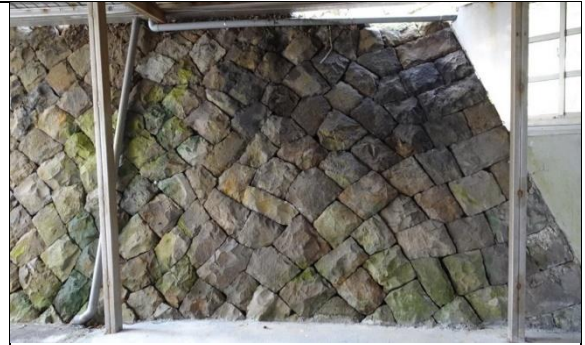
【DH-K01-圖 2】使用切整接斜角砌工法

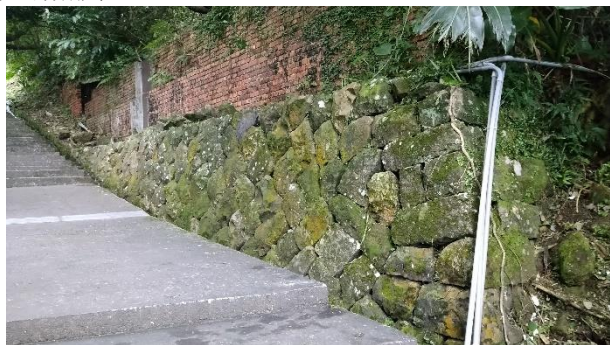
【DH-K03-圖 1】階梯邊施作駁坎做為建築用地基礎，與階梯之間留有排水溝

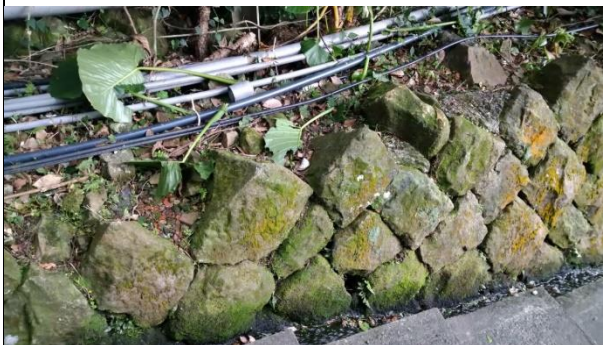
【DH-K03-圖 2】採間知石斜角砌工法，上方天端石已不見

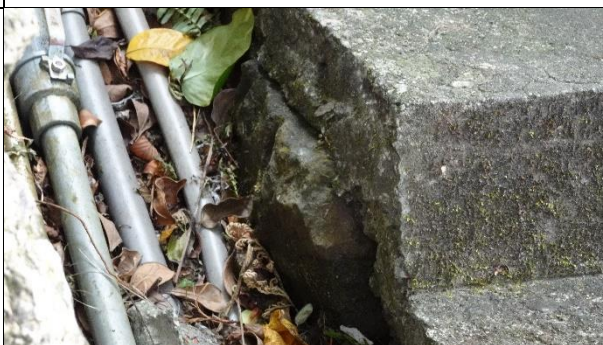
【DH-K03-圖 6】現有水泥階梯下方可見原石板階梯

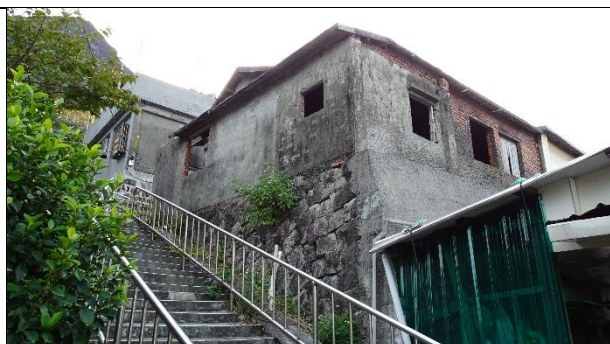
【DH-S01-圖 2】洞頂路 259 號已經改建為磚造水泥建築，下方駁坎整面鋪設水泥

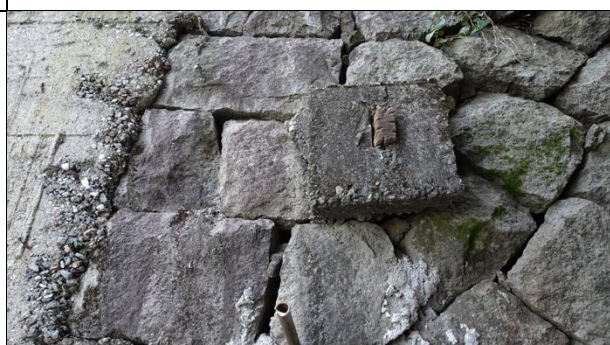
【DH-S01-圖 4】水湳洞職工宿舍駁坎外加鋼筋、水泥塊

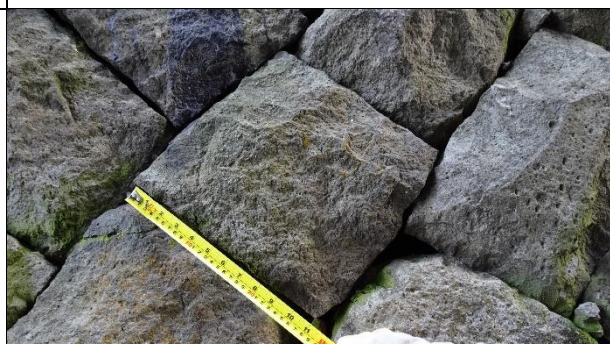
【DH-S01-圖 6】水湳洞職工宿舍駁坎所使用的間知石尺寸約 30 公分見方

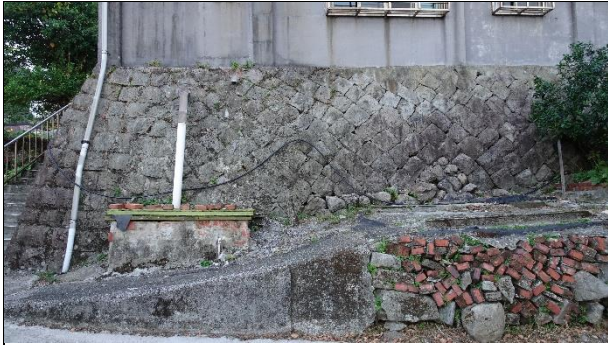
【DH-S02-圖 1】四町目最下層第一棟長屋後院駁坎構造，斜角砌，左側轉角長短疊砌

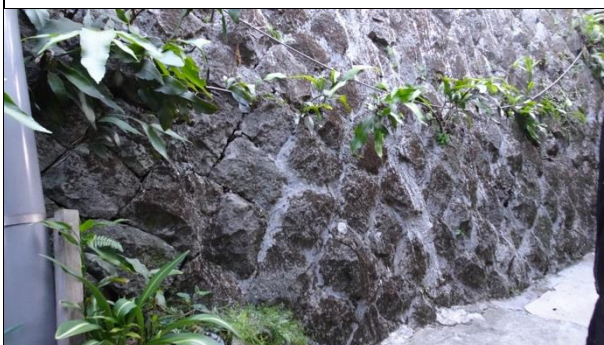
【DH-S02-圖 14】日治時期斜角砌駁坎縫隙填注水泥

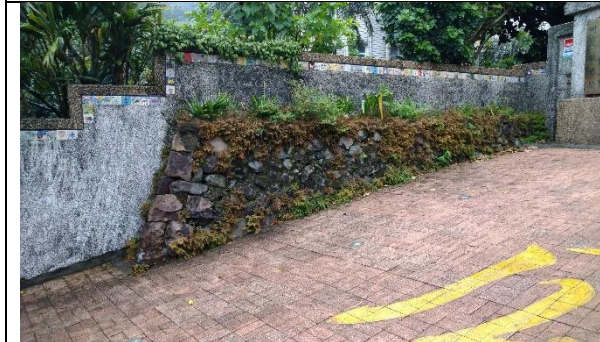
【PF-K01-圖 3】校門左側矮牆駁坎，已使用水泥進行加固

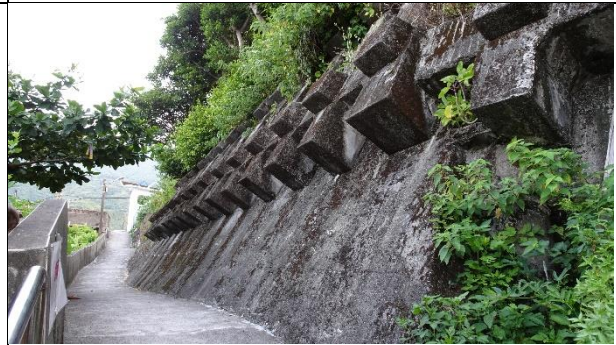
【PF- S01-圖 4】混凝土擋土牆使用地錨加固
