新北市立黃金博物館  
[金水地區石砌駁坎調查紀錄委託計畫]  
成果報告書

執行單位：禾研有限公司  
中華民國 110 年 9 月 30 日

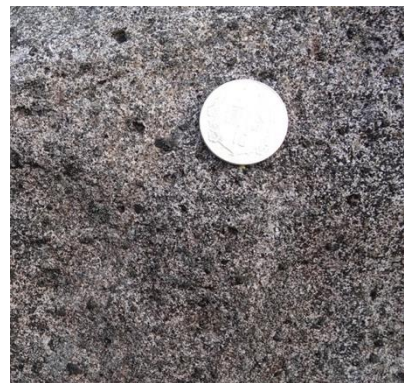
【圖 19】基隆山大型落石局部  
此為圖 18 之小尺度圖像，可以觀察到岩石表面呈現淡粉紅色和分佈許多細小孔洞，此為安山岩經風化作用後的特徵

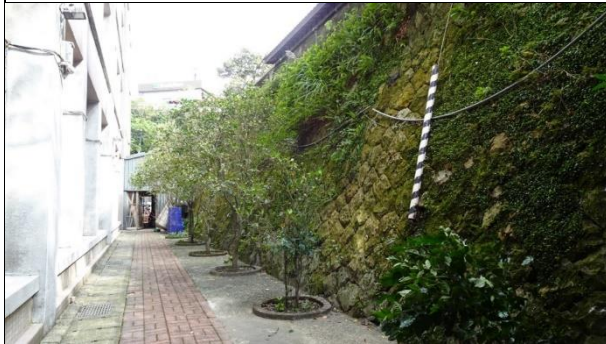
【DH-K01-圖 3】駁坎構造原樣保存完整（位於時雨中學校內），有植物攀附及青苔生長

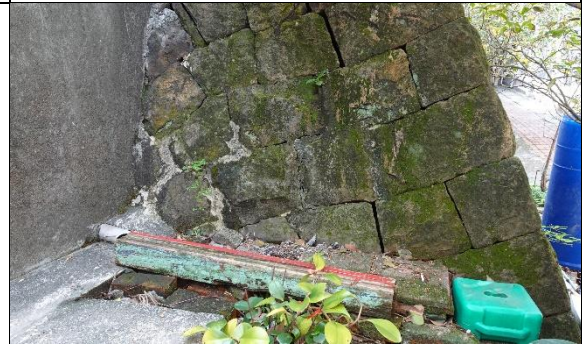
【DH-K01-圖 4】轉角部構造採用長短疊砌，與水泥牆接縫使用水泥填縫

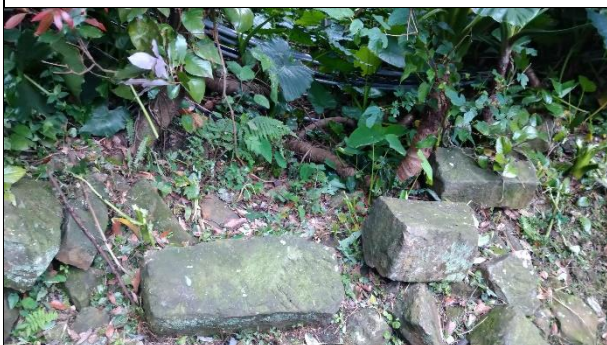
【DH-K03-圖 5】步道旁可見本區駁坎用石材

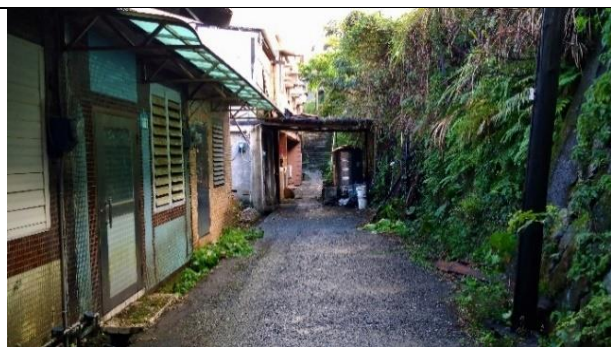
【DH-K05-圖 1】三列厝改建屋舍（五號路 118 號及周邊）與屋前駁坎

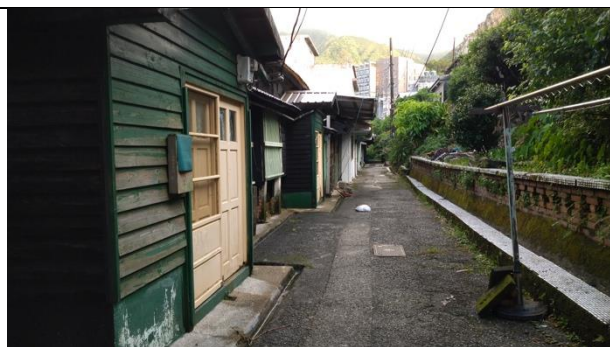
【DH-K05-圖 2】三列厝木造礦夫長屋（五號路 78 號及週邊）與屋前駁坎

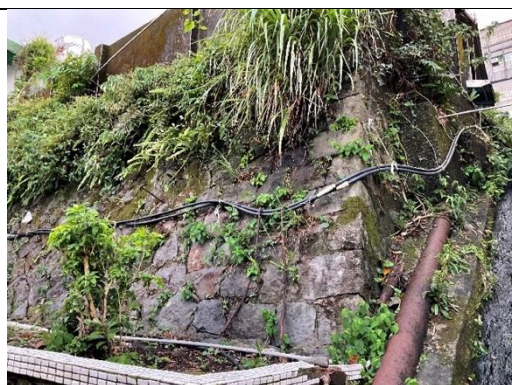
【DH-K05-圖 3】三列厝駁坎與增建花台

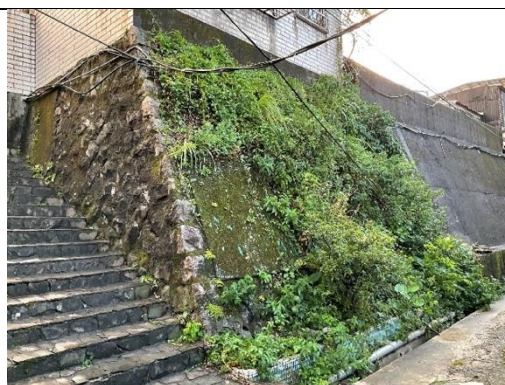
【DH-K05-圖 4】三列厝駁坎植被旺盛

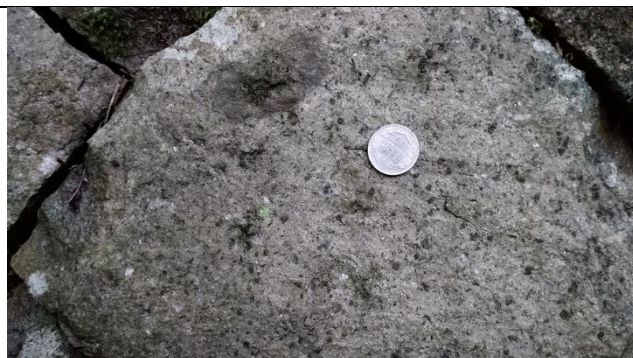
【DH-K05-圖 6】石山社區活動中心遊樂場駁坎含有明顯斑晶

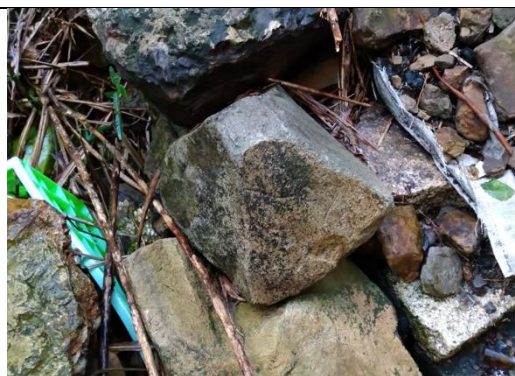
【DH-K05-圖 7】三列厝路旁可見四方錐體間知石

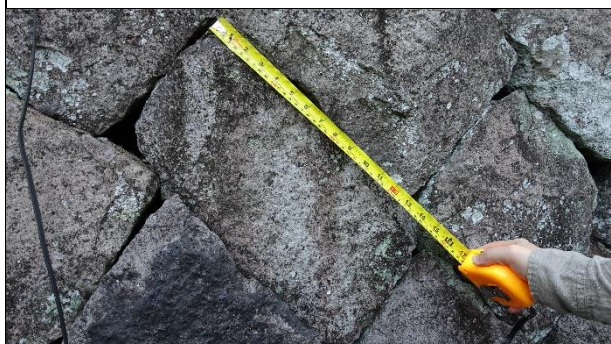
【DH-S01-圖 5】水湳洞職工宿舍駁坎所使用的長形石尺寸約長 35\*寬 20 公分

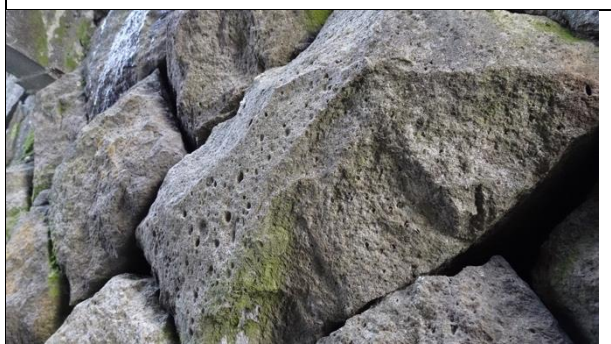
【DH-S01-圖 7】石材呈灰色，表面孔洞為石英黑雲母角閃石安山岩經長期風化之特徵

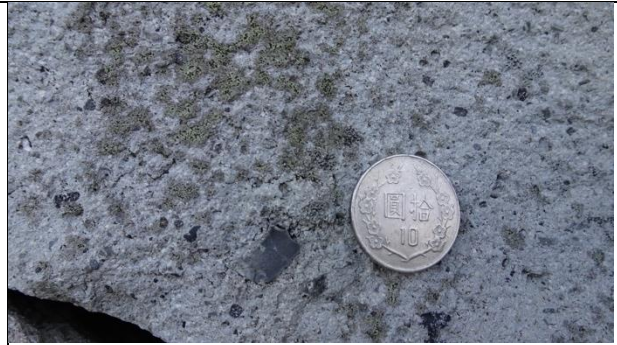
【DH-S02-圖 2】四町目最下層第一棟長屋後院駁坎灰色石材黑色斑晶，初步推測為安山岩

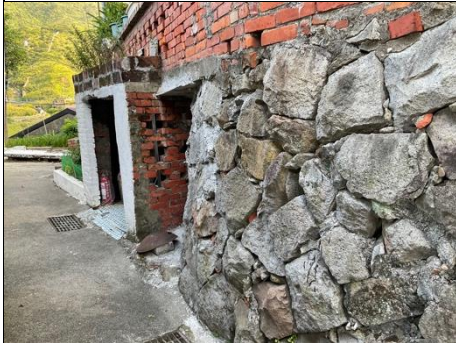
【DH-S02-圖 4】洞頂路 101 巷 7 號屋舍下方駁坎現況

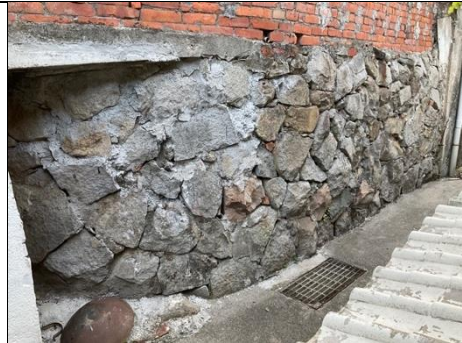
【DH-S02-圖 5】類似防空洞的內凹空間

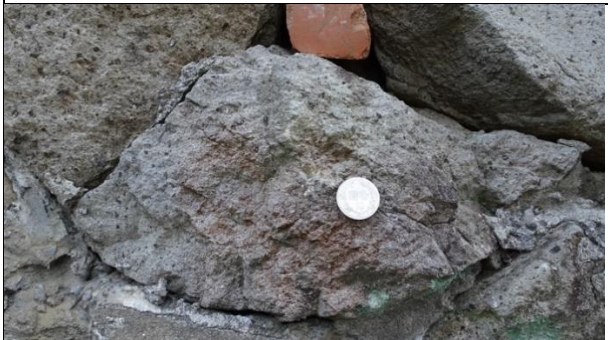
【DH-S02-圖 6】洞頂路 101 巷 7 號屋舍下方駁坎灰色石塊有斑晶

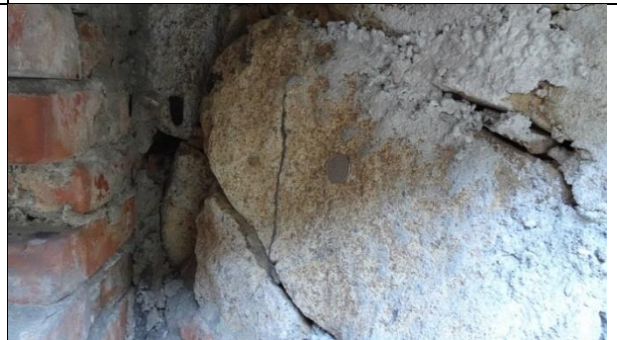
【DH-S02-圖 7】洞頂路 101 巷 7 號屋舍下方駁坎內凹空間內石塊有一塊硬幣大小的黑色斑晶

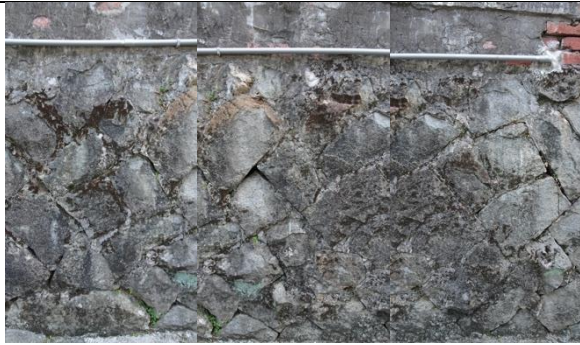
【DH-S02-圖 8】五町目最上層長屋遺構前方駁坎堆砌較為凌亂

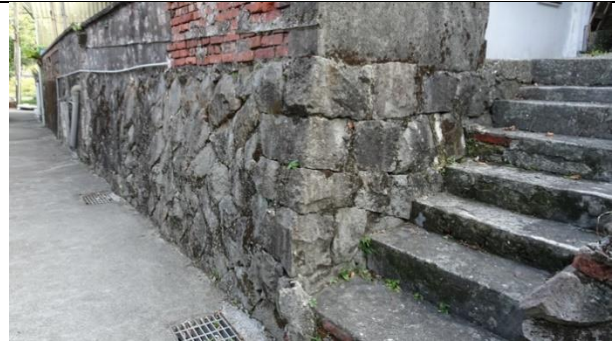
【DH-S02-圖 9】轉角砌法與日治時期不同

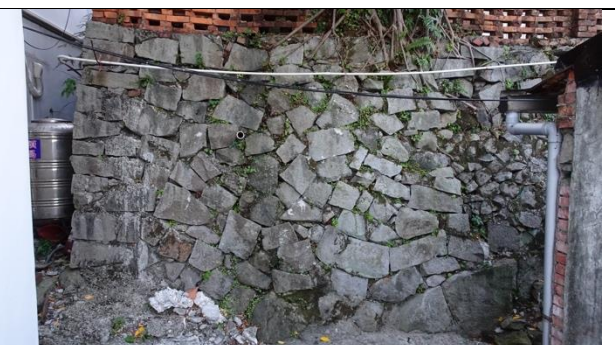
【DH-S02-圖 15】從堆砌咬合、不規則石塊及上方磚砌牆推測此面駁坎為戰後重建（洞頂路 105 號旁）

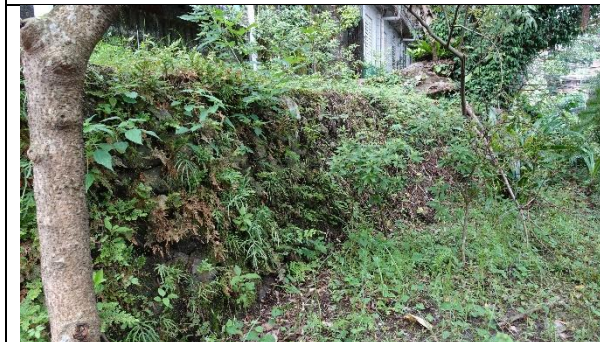
【PF-K01-圖 7】原有間知石石砌駁坎植被茂盛

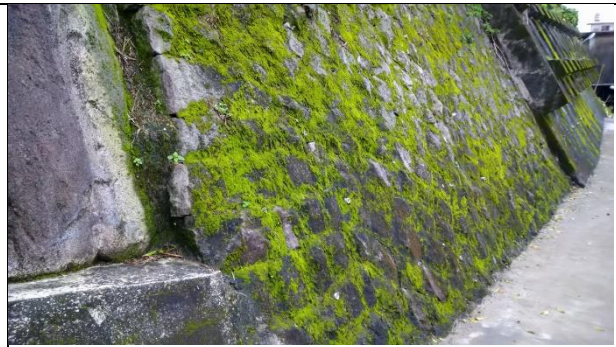
【PF- S01-圖 2】原有駁坎以水泥加固

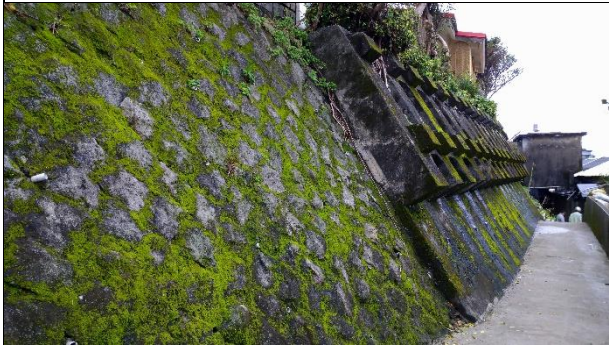
【PF- S01-圖 3】駁坎植被茂盛

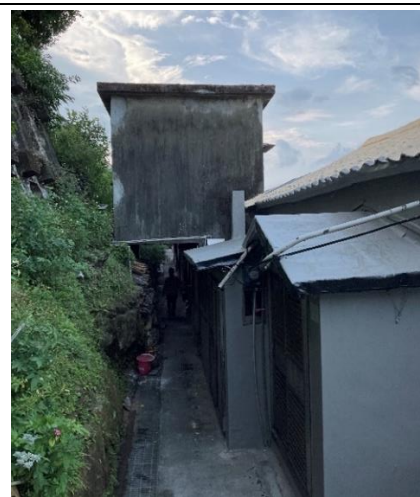
【PF- S01-圖 6】駁坎與屋舍間加建之閣樓
